**-Behuggningsteknik i Södra Råda och Hammarö kyrkor -**

**-1300-tals yxor i litteratur och magasin-**

**-SÖDRA RÅDA GAMLA KYRKA, FÖRUNDERSÖKNING X-**

Rapport 2008:18

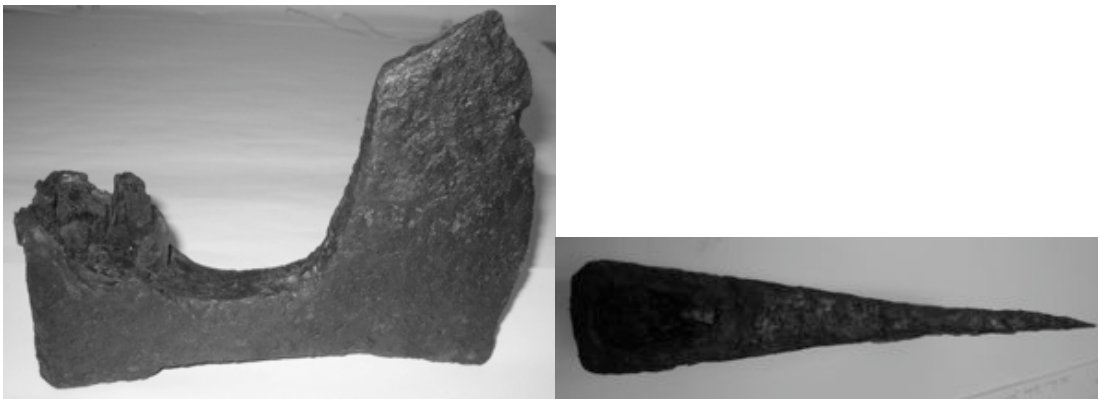
Bild 4 & 5. Lunds Historiska Museum 19133 fyndnr. 1. Längd 190 mm. Eggglängd 158 mm. Vikt 1180 g. Foto Olof Andersson.

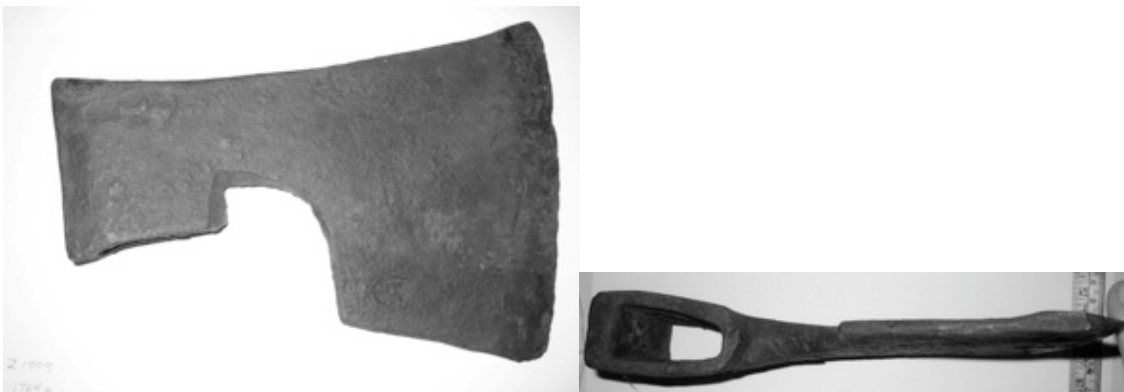
Bild 6 & 7. Västergötlands museum Z1009. Längd 223 mm. Eggglängd 160 mm. Vikt 1764 g. Foto O. Andersson.

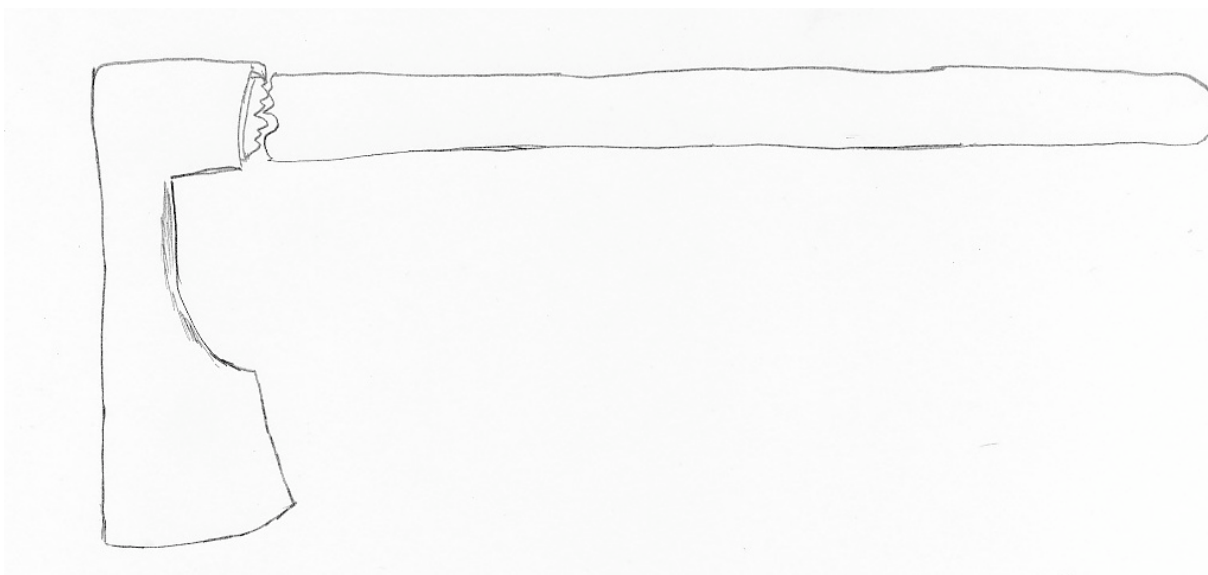
Bild 10. *Huggyxa* från Halland, SHM 16196:1. Längd yxholk och skaft 570 mm. Längd yxhuvud 245 mm. Eggens längd 95 mm. Illustration efter fotografi Karl-Magnus Melin.

Två huggyxor vi bedömt som intressanta är snarlika. Den ena är påträffad i Halland och har dessutom skaftet bevarat, se bild 10. Dateringen av yxan från Halland är medeltid utan närmare precisering. Fotografi på yxan finns utlagd på nätet under SHM:s samlingar inventarienummer SHM 16196. Den andra yxan är påträffad vid utgrävningar av Husaby och den har deponerats under 14-1500-talet (Schnell 2001:88), se bild 11 & 12.

Ett medeltida träskaft med yxa påträffades 1918 i Övraby socken i Halland, se bild 10. Skaftets längd är 57 cm, bredden 3-3,7cm. Bild på skaftet finns utlagt på nätet under SHM:s samlingar inventarienummer SHM 16196.

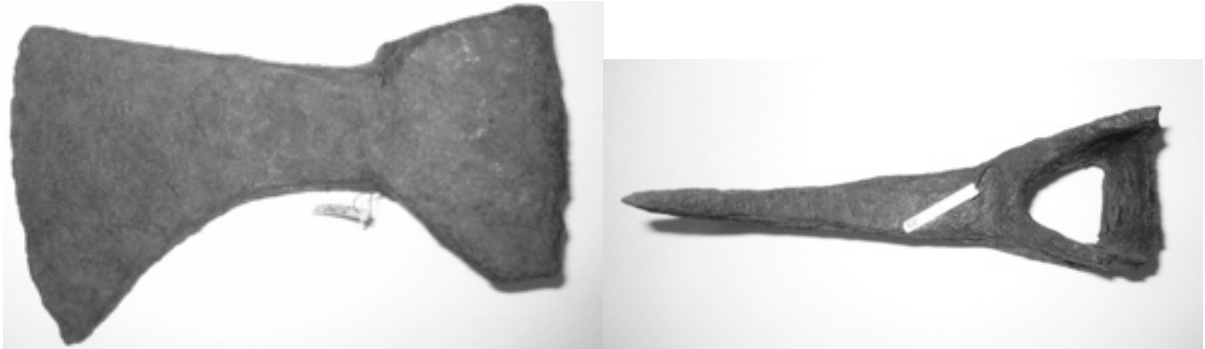
Bild 13 & 14. Luhm 30 563:545. Yxhuvudets längd 160 mm. Egglängd ca 100 mm. Foto Olof Andersson.

En till formen annorlunda yxa är påträffad i skånska Lindholmen. Den är daterad till 1300-talet, se bild 13 & 14. Ytterligare en snarlik yxa är påträffad i Lindholmen. Dessutom är denna yxtyp påträffad i Danmark (Finderup 2005:240f). Vi vill även nämna en intressant huggyxa som rekonstruerats i Norge, foto på original och kopia se (Høgseth 2007:284).

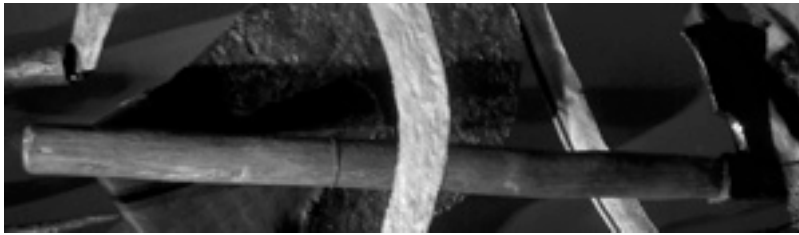
Bild 16. Yxa med bevarat skaft utställt på Kulturen i Lund. Foto K-M Melin.

Kulturen i Lund har utställt ett välbevarat skaft som daterats till 1400-talet. Skaftet är rakt och uppskattningsvis ca 70 cm långt, se bild 16.

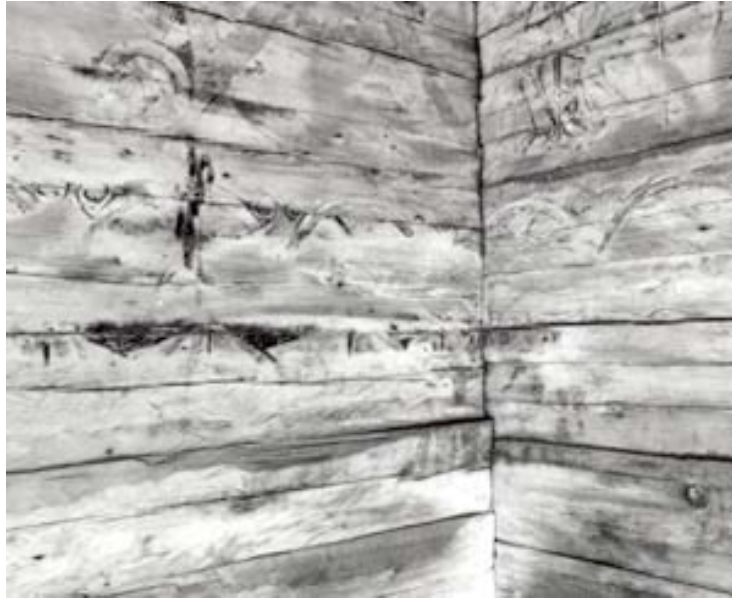
Bild 23. På bilden från Södra Råda kyrka syns liknande bemålning som på bild 22. ATA:s arkiv. Bilden är beskuren.

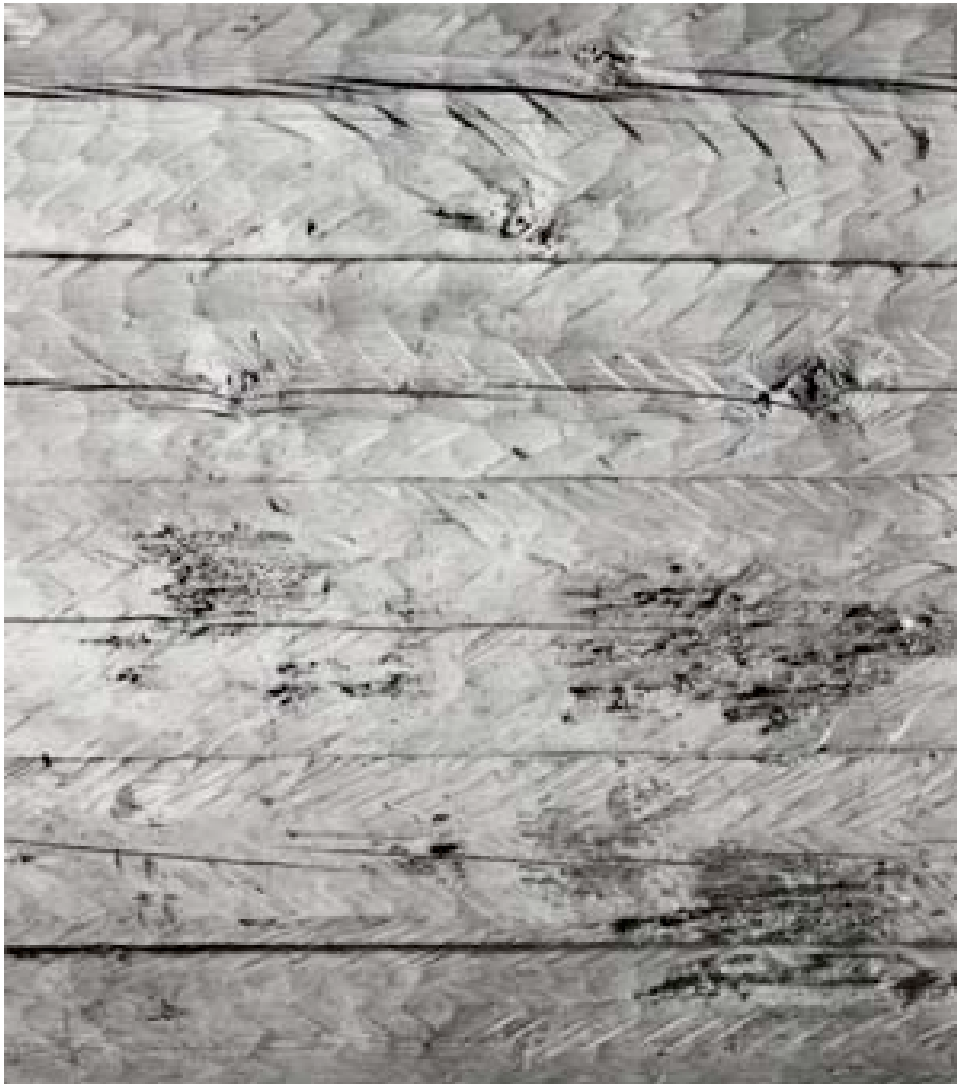
Bild 24. Foto från ATA:s arkiv med större parti av sprattäljd vägg från Södra Råda kyrka.

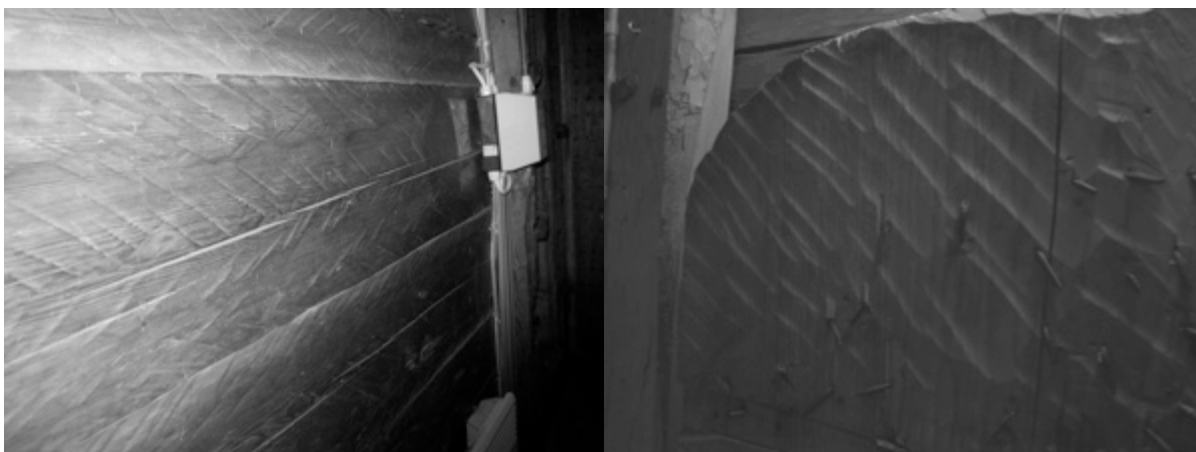
Bild 27 & 28. Bild 27 visar ganska slät behuggning i Hammarö kyrkas gamla sakristia. Bild 28 visar ojämna behuggning på dörren till sakristian. Foto Olof Andersson.

projektet. Det går t.ex. att på dessa brädor leta efter liknande urtag som i Norge tolkats som urtag för stödpinne vid behuggning (Renmälmo 2007:3). Vidare är det intressant att jämföra behuggningen med den som finns på dörren till sakristian i Hammarö kyrka, se bild 28.

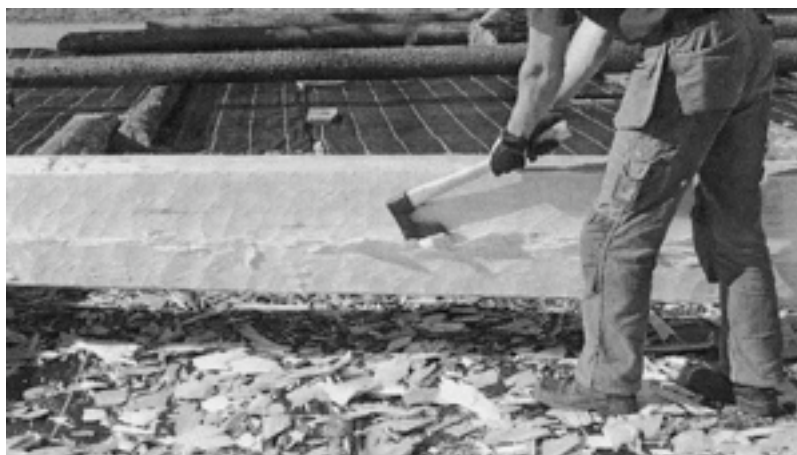
Bild 19. Behuggning till mötes i Södra Råda. Foto Robert Carlsson.

Vad som räknas som upplagets höjd kan bli tveksamt vid huggning till mötes. Det intressanta är egentligen det höjdivtervall som behuggs. Vid huggning till mötes blir avståndet från mark därför upplag plus den halva av timret som ej behuggs för tillfället, se bild 19. Vid behuggning av grova stockar kan detta ha betydelse.

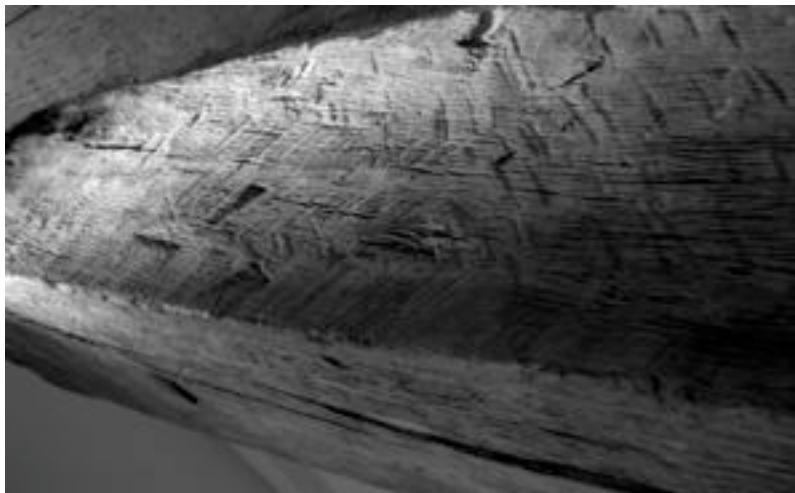
Bild 20. Ektimmer fällt 979-980. Med tydliga spår efter sprättäljning.  
Foto Karl-Magnus Melin.

Författarna har diskuterat sprättäljning och vid olika tillfällen varit på Nationalmuseet i Köpenhamn. Där är utställt två ekpålar med spår efter sprättäljning som varit del av en bro i Ravnings Enge, se bild 20.

Bron är dendrokronologiskt daterad till år 979-980 e.Kr., (Jørgensen 1997:85). Pålarna är väldigt släta i ytan och vi har i litteratur läst att timmer behuggt med tväryxa kan fås väldigt slätt. Detta föranledde att Andersson gjorde experiment att med tväryxa framställa sprättäljning. Det visade sig fungera bra att hugga helt i fibrernas längdriktning och förflytta sig bakåt. Men att hugga i band på skrå och framställa fiskbensmönster visade sig vara helt fel ergonomiskt och praktiskt. Slutsatsen av detta experiment blev att tväryxa troligtvis inte använts vid sprättäljning.
